VEOLIA
Ջուր

ՄԱՅԻՍ 2024

ԱՄՍԱԿԱՆ ՀԱՇՎԵՏՎՈՒԹՅՈՒՆ

«ՎԵՈԼԻԱ ՋՈՒՐ» ՓԲԸ

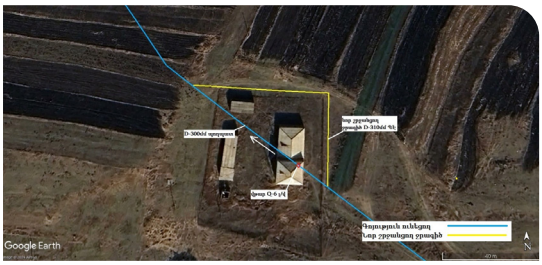
Գյուղ Աշոցք

Աշոցք ՇՏ-ի հետ համատեղ ուսումնասիրվեց Աշոցքի ԳԳՄ-ի գրասենյակի տարածքը, որտեղ արձանագրվել էր խոշոր վթար Դաղձուտներ-Աշոցք D-300մմ ջրատարի վրա: Ջրատարը անցնում է բազմաբնակարան շենքի տակով: Կատարված ուսումնասիրությունների արդյունքում պարզ դարձավ, որ վթարի ստույգ վայրը հենց շենքի շքամուտքի տակ է, շենքի հիմքից ներքև Q-6լ/վ: Փորման աշխատանքների անհնարին լինելու պատճառով որոշվեց ջրագիծը շրջանցել, կառուցելով նոր D-315ՊԷ L-125 մ ջրագիծ:

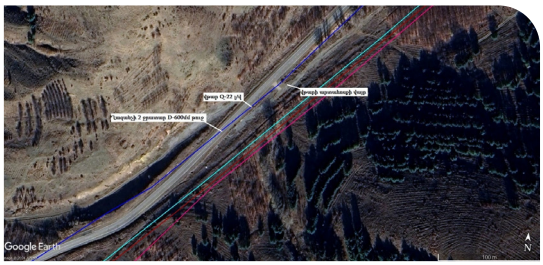
Գյուղ Կապս

Գոտիավորման բաժնի աշխատակիցների կողմից Ղազանչի 2 ջրատարի վրա իրականացրած ուսումնասիրությունների արդյունքում պարզ դարձավ, որ Կապս և Ջրաձոր բնակավայրերի միջակայքում՝ D-600մմ ջրատարի վրա առկա է շուրջ Q=20-25 լ/վ ջրակորուստ: Որոնողական աշխատանքների շնորհիվ վթարը հայտնաբերվեց Գյումրի-Ամասիա հանրապետական նշանակության ավտոճանապարհի տակ: Իրականացված վթարաորոնողական աշխատանքների արդյունքում հայտնաբերվեց վթարի ստույգ վայրը: Վթարը վերացնելու արդյունքում տնտեսվեց Q = 22 լ/վ ջրաքանակ:
